宮城県白石川での2020年中学生溺水事故時の地形および流況の特徴の把握

長岡技術科学大学・環境社会基盤系 犬飼 直之
朝日海洋開発・代表取締役 安倍 淳
長岡技術科学大学・物質生物系 齋藤 秀俊

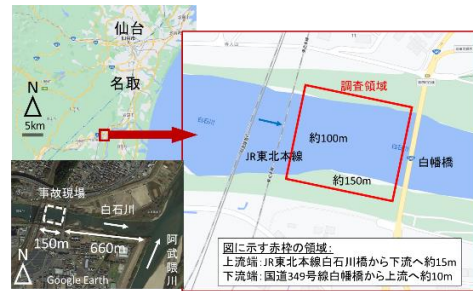
図-1 事故日現場位置

2020年8月6日13時すぎに宮城県柴田町の白石川で女子中学生2名が溺水する事故が発生した。図-1に示すように、事故発生場所は、白石川と阿武隈川の合流地点から約660m上流である。ここでは、過去にも水難事故が発生していることから、事故が発生しやすい地形や流れの特徴があると考えられる。しかし、後述のとおり事故発生時には特殊な流況や地形ではなかったと考えられることから、同様な条件下での水難事故は今後新潟県内でも発生する可能性もある。そのため、本研究では、まず事故発生場所の地形や流れの特徴などを把握するとともに、事故の発生要因を考察し、新潟県内の河川を含む河川での今後の事故発生防止のための知見を得ることを試みた。

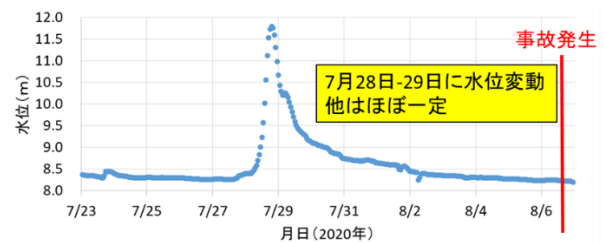
図-3 水位時間変化(船岡大橋, 2020年7月23日～8月6日)

また、現場河川の上流のAMeDAS白石²⁾によると、事故日および前日に降雨は発生しなかった(図-3)。そのため、現場のすぐ上流の船岡大橋水位観測所³⁾では、事故日は比較的水位が低い状態であったと考えらる。図-3に、現場から約2.2km上流に位置する船岡大橋における水位時間変化を示す。

調査日の2021年8月1日および2日の9時の天気図を図-4に示す。現場近くのAMeDAS白石²⁾によると、調査日は晴天で最高気温は32℃であった。降雨は前日や当日に周辺地域で発生しておらず、船岡大橋水位観測所³⁾での水位は8.02mであった。参考に事故日の水位は8.23mであった。

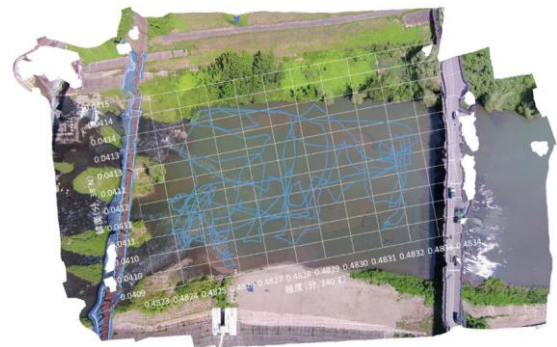
図-13 調査領域のオルソ画像および測量船の航跡

UAV で取得した航空写真から、領域のオルソ画像を作成した。図-13 に作成した領域のオルソ画像および作業船の航跡図を示す。

ところで、調査日の地形で作成したオルソ画像は、事故時の地形と異なる可能性がある。ここでは事故発生後 3 か月の 2020 年 11 月 17 日の同領域の衛星画像と比較した。まず、調査日と衛星画像取得日の船岡大橋の水位を比較したところ、2 cm の相違しかなかったことから、水位はほぼ同様であったと考えられる。

次に、白石川の構造物を基準として砂嘴の位置や先端部までの長さや川岸の形状などを比較した。その結果、事故発生時と調査時の地形は大きく変化はしていないと考えられる。

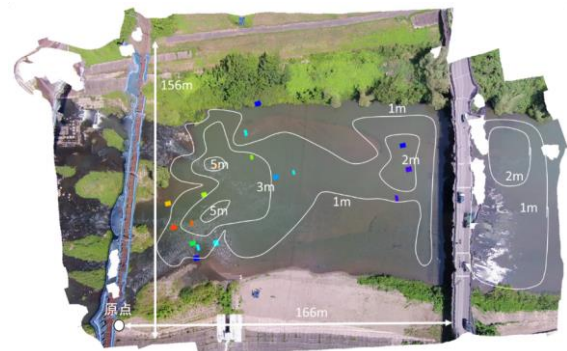
図-14 測量船で取得した水深分布

この情報と、作業船に装着した測深器から取得した水深情報(図-14)を用いて 1 m 格子間隔の数値情報を作成した。領域の鳥観図を図-15 に示す。図より、事故発生場所である砂嘴の先端部では水深が急激に増大していることがわかる。また、現場領域上流側の鉄道橋付近では、水深が大きく 4 m 以上であった。その下流方向では、本流付近は水深が 2 m 程度であるが、幅は狭くなり、その両側では 1 m 以浅の浅水域となっていた。
