# 塩害環境下に設置された PC 桁における 外観損傷と内部鋼材腐食分布に関する調査

小川 晴希<sup>1</sup>・中村 文則<sup>2</sup>・山口 貴幸<sup>3</sup>・下村 匠<sup>4</sup>

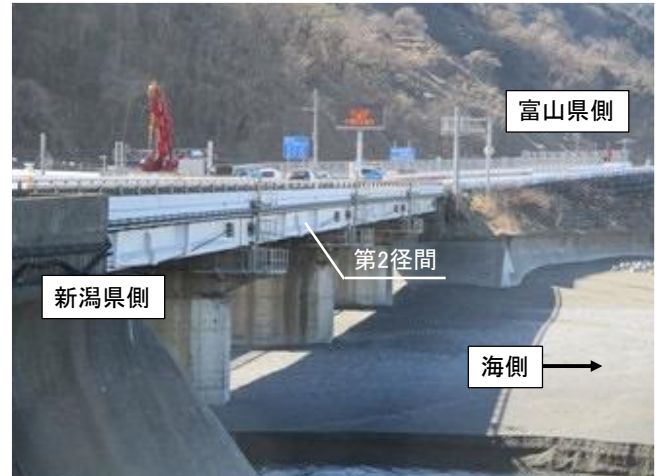
図-1 対象橋梁

対象とした橋梁は、1970～2019 年の 49 年間供用された新潟県糸魚川市に位置する図-1 の青海川橋である。構造形式は、橋長 110.0m、4 径間単純ポストテンション方式 PCT 桁である。橋桁は、海岸の汀線付近に設置されており、飛来塩分の作用を受けるとともに、冬季では凍結防止剤の散布も行われている。2007 年、2016 年に全径間断面修復および表面保護が実施されている。

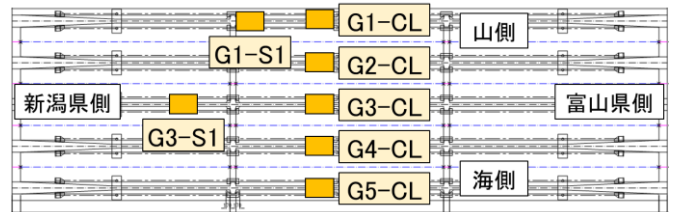
図-2 供試体の摘出位置

調査箇所は第 2 径間であり、図-2 に示す径間中央部の G1-CL から G5-CL、径間新潟県側の G1-S1 と G3-S1 の計 7 供試体である。橋桁上部工の外観損傷状況と内部劣化状況を調査するために、図-3 のような幅 1m 程度の供試体を橋桁から摘出し、それらを実験室に運搬することで調査を実施した。
