既設 PC 橋のグラウト充填不足調査と補修検討について

大日本コンサルタント (株) ○ 西宏将
 長岡国道事務所 管理第二課 矢澤修一
 長岡国道事務所 管理第二課 松島智也
 大日本コンサルタント (株) 杉野亨

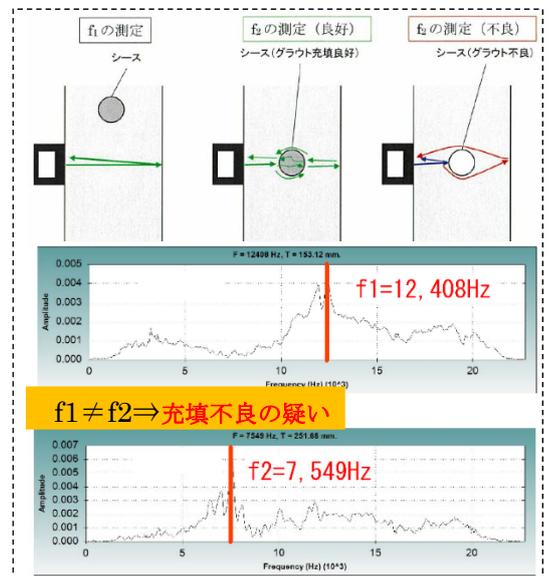
図-3 IE 法 測定原理

IE 法は、コンクリート表面に打撃を行い、反射した弾性波の卓越周波数 f (Hz) よりグラウトの充填状況について評価する方法である。グラウトが充填されている場合、シースの近傍 (f_1) とシースの位置 (f_2) で計測した卓越周波数が同程度となる。一方、充填不良の場合、両者の値に相違が生じる(図-3)。この原理を利用し、グラウトの充填状況の確認を行った。

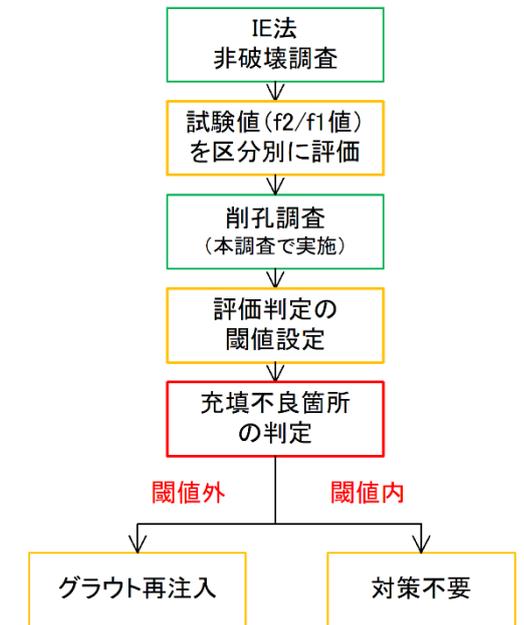
図-7 グラウト不良箇所 判定フロー

本調査での各ケーブルにおけるグラウトの充填不良について判断のフローを図-7に示す。基本はIE法の調査結果より、グラウト充填の有無を確認する。ただし、閾値設定のために微破壊調査を実施した箇所については、IE法の結果に関わらず、微破壊調査による結果を正とした。

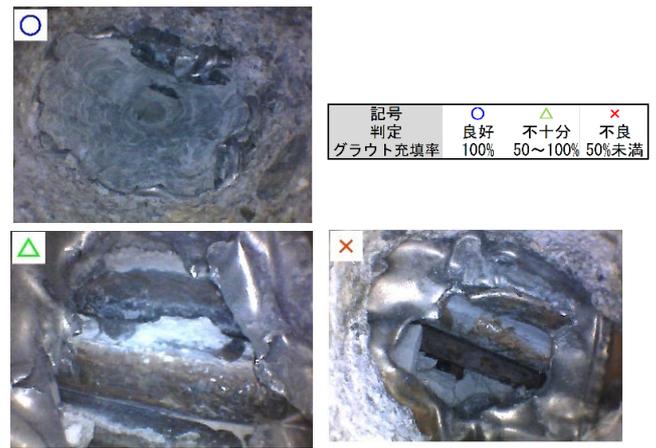
写真-2 微破壊調査状況

実施した全 23 箇所での調査結果を表-3 に示す。充填状況の評価について、断面全体を充填されている場合は良好とし、充填が半分以上の場合は不十分、半分以上の場合は、充填不良として評価した。(写真-3)

調査結果より、0.75~0.85 未満の範囲において充填状況が不十分、不良であることが確認されたため、0.75~0.85 未満を充填不良の閾値として設定した(図-9)。
