国道 18 号 旧妙高大橋の管理

旧妙高大橋は昭和47年にプレキャストセグメントカンチレバー工法によって架設されたPC4径間連続箱桁橋である(図-1)。平成21年度の橋梁補修工事の際に、第1径間中央で9本のPCケーブル破断が確認され(写真-1)、その後の検討で架替え方針となり、架替えまでの間「維持管理マニュアル」を作成し、モニタリングなどの対応を継続してきた(表-1)。

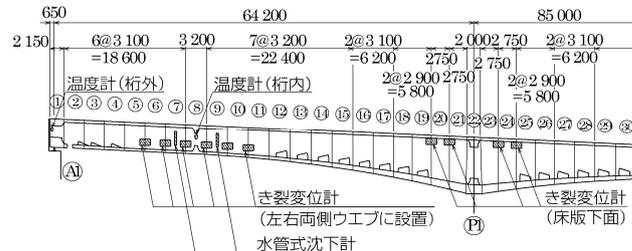
図-5 モニタリング計測機器設置図

モニタリング計測機器の設置状況を図-5に示す。計測は10分間隔でありWeb上で随時確認できる。モニタリングでは管理値(閾値)を設定しており、越えた場合は、管理者等の携帯電話に警報メールが自動配信されるシステムとなっている。モニタリングを開始してからこれまでのデータ推移の一例を図-6に示す。各計測値は温度変化に合わせて変動しており、たわみは夏冬の年間で約15mm、1日で約5mm上下

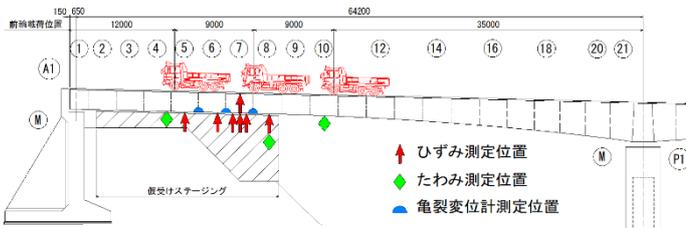
図-7 載荷試験計画側面図 (第1径間)

载荷試験は、平成21年の破断発見からこれまでに計9回、3日間の応力たわみ頻度測定を3回実施している。試験荷重は20t車6台計120tの静的載荷と、20t車1台の走行載荷である(図-7)。ただし令和2年度は劣化進行により、走行載荷試験のみ実施した。なお120t荷重は、TT-43トレーラーと大型車が並列で連行した際の曲げモーメントとほぼ同じで、現行道示のB活荷重曲げモーメントの約半分に相当する。120t載荷試験は第1径間と第4径間で実施しており、第1径間の120t載荷時のたわみの経年変化を図-8, 9に示す。たわみ計測値は計算値より小さく、経年劣化による変化はみられない結果となっている。これはPC鋼材の破断と腐食進行で、120t荷重時は計算の上では断面に引張応力が生じているが、曲げひび割れ発生応力以下で、全断面有効の剛性を保持しているためと考えられる。

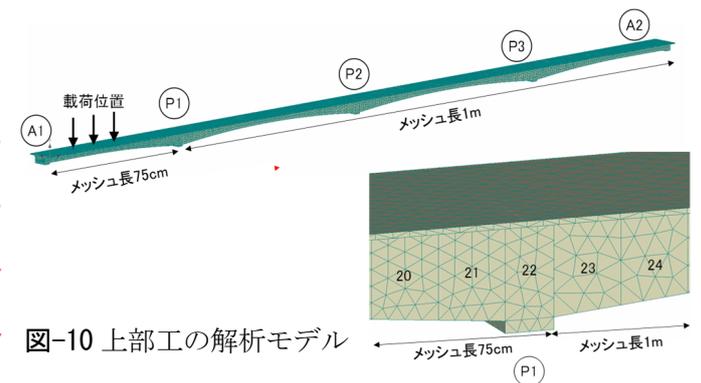
図-10 上部工の解析モデル

劣化した現況と、PC鋼材が破断進行した際の耐荷性能の推移等を詳細に把握する必要があるため、腐食や破断の進行を想定し、死荷重状態と120 t 載荷試験状態についてFEM解析を実施した。解析モデルと検討ケースを図-10、表-2に示す。

解析ソフトはコンクリートのひび割れ問題を扱える ATENA-3D を用いた。解析モデルは3次元ソリッド要素で、形状やブロック間の境界条件等を忠実に再現し、PC ケーブルは詳細調査結果をもとに破断、腐食、グラウトの有無を1本ごとに考慮した。また腐食した PC 鋼材は、強度など機械的性質が低下するため、上原子らが提案した腐食 PC 鋼線の試験結果の回帰式を用いて応力ひずみ曲線を設定し、グラウト無のケーブルは付着なしとした。
