道路橋床版の耐荷性能評価をふまえた補修検討について

北陸地方整備局 長岡国道事務所 長谷部 佑太

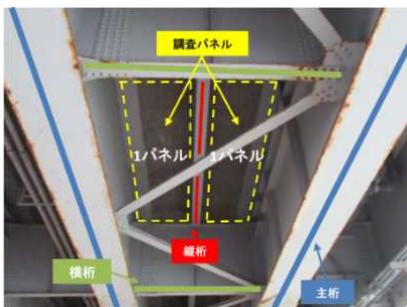
写真-4 長岡大橋 床版下面のイメージ

電磁波レーダーと定期点検により対象橋梁の床版上面の土砂化分布や床版下面の損傷状況を調査したが、それだけでは床版の耐荷性能を評価できないため、SIVEにより耐荷性能を評価した。長岡大橋は主桁と縦桁と横桁で囲われた範囲を1パネルとして調査した(写真-4)。調査対象は劣化が進行する第10径間の下り線のC2パネルを基本に、比較的健全な第11径間のB判定パネルの計9パネルとした。第10径間のうちひび割れ幅が「土木工事施工管理基準及び規格値」³⁾における対策目標値として設定されている「0.2mm」を超え1.5mmのひび割れが発生している床版0308と、比較的健全な第11径間より床版0301の調査結果を示す(図-3)。新境橋では、箱桁に挟まれる床版と箱桁上で近接目視が不可能な床版を対象に計16パネル調査し、定期点検よりひび割れ幅が0.2mmを超えている2パネルの結果を示す(図-4)。

長岡大橋の弾性解析による評価では、調査した9パネルのうち、外観変状では比較的健全な第11径間の床版0301のみが健全な状態を超過したが、ひび割れ状態には至っていない。見かけのヤング係数による評価では、床版0301は18.34kN/mm²となり、健全な状態と設定している21.5kN/mm²(表-3)を下回った。以上より、耐荷性能は概ね問題ないことが確認できた。

以上より、SIVEによる調査によって定期点検による外観変状調査でC2判定とされた床版の耐荷性能は概ね問題ないことが確認できた。しかしながら長岡大橋では、比較的健全と考えていた床版で耐荷性能の低下が確認されたことから、定期点検による外観変状のみで床版の健全度を評価して、対策工法を検討することは適切ではないと考えられる。
