# 新潟県内の橋梁定期点検調書を用いたコンクリート床版の劣化要因の傾向

長岡工業高等専門学校 笠井綾乃  
長岡工業高等専門学校 正会員 井林 康

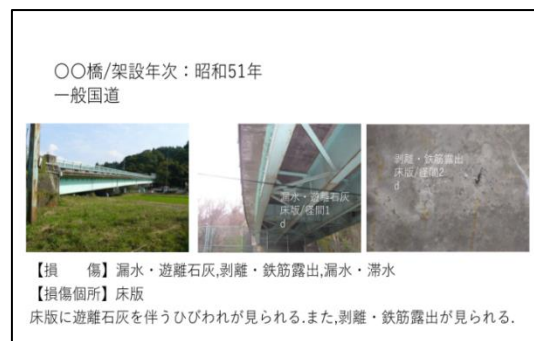
図-1 作成した判定資料の例

対象の橋梁点検調書より、データaの388橋の橋梁の中から、対象となるC判定の橋梁を抽出し、橋梁点検調書の損傷写真、橋梁の所見、見解のテキストから、図-1に示すような判定資料を作成した。次に、データbでも同じ手順で判定資料を作成し、できた資料から橋梁ごとに損傷の特徴をまとめ、劣化の傾向を検討した。

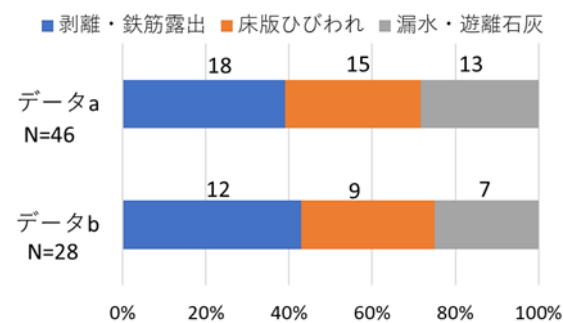
図-2 橋梁の損傷割合

版ひびわれ、漏水・遊離石灰の3種類であった。データaとデータbの損傷割合をまとめたものを図-2に示す。床版ひびわれと漏水・遊離石灰は同時に発生して

いるものが半数以上あった。データ a の 18 橋で剥離・鉄筋露出があり、そのうち 3 橋でジャンカ、かぶり不足と橋梁点検調書に記載されていた。データ b では 11 橋で剥離・鉄筋露出があり、そのうちの 2 橋でかぶり不足、1 橋で豆板と記載されていた。

データ a とデータ b を比較すると、剥離・鉄筋露出、床版ひびわれ、漏水・遊離石灰の割合で類似の傾向が見られた。損傷の割合で比較すると、新しく建設されているデータ b の方が剥離・鉄筋露出の損傷割合が高い。これは、写真-4 のように、ごく一部の鉄筋が露出している場合でも C 判定となった橋梁が多かったためと考えられる。

剥離・鉄筋露出は、橋梁点検調書に損傷理由が記載されていないものがあったが、データ a の橋梁とデータ b の橋梁の両方で、損傷の原因は全体としてかぶり不足によるものだと考えられる。

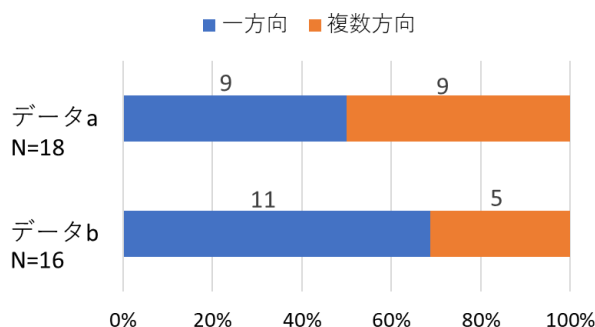
図-3 ひびわれの傾向

データ a, データ b のひびわれの割合を図-3 に示す。データ a では 15 橋で床版ひびわれが記載されており、13 橋で遊離石灰を伴っていた。橋軸直角方向のひびわれが 9 橋、複数方向のひびわれも 9 橋であった。データ b では 12 橋で床版ひびわれがあり、橋軸直角方向が 11 橋、複数方向が 5 橋であった。また、1 橋以外の橋梁でひびわれに遊離石灰を伴っていた。

データ a と比較するとデータ b の床版ひびわれは一方方向のひびわれの割合が高いが、データ b は新しくできた橋梁のため、ひびわれが初期段階のもので、今後複数方向に進展し、データ a の割合に近づいていく可能性が考えられる。

床版の設計は昭和 42 年(1967 年)まで最小板厚が 140mm で設計されていたが、昭和 43 年に基準が変わり、最小床版厚は 160mm となった<sup>1)</sup>。データ a の 36 橋のうち、16 橋が 42 年以前に建設されており、最小床版厚が薄く設定されているため、ひびわれの原因が疲労である可能性も考えられる。
