新黒川水門の詳細点検及び長寿命化対策の検討

北陸地方整備局 信濃川河川事務所 管理課 小山英夫

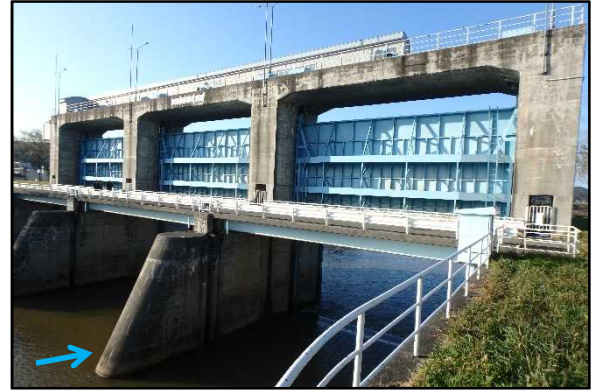
写真-1 新黒川水門全景（上流側）

新黒川水門の主要構造諸元を表-1に、施設の全景を写真-1、堰柱の状況を写真-2、頂版下面の状況を写真-3に示す。現状において、施設に多数の亀甲状のひび割れが発生していることが特徴である。既往の調査結果から、コンクリートコアを用いたアルカリシリカ反応試験において「無害でない」結果が確認されており、ひび割れはアルカリ骨材反応（以下、ASR反応）が原因であることが推定されている。なお、過去の補修工事としてはひび割れ補修やコンクリートへの雨水の浸水防止を目的とした表-2に示す補修が実施されている。しかし、経年的にひび割れが発生しており、ASR反応の進行を考慮した対策工法を詳細点検結果から判断する必要がある。

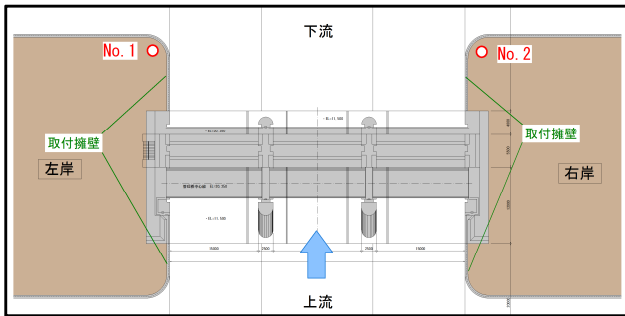
図-4 ボーリング調査位置

上述のとおり、取付擁壁打継ぎ目には錆汁に似た褐色の滲出物が確認された。また、この滲出物は右岸より左岸に多く確認された。この滲出物の要因確認を目的として、取付擁壁背面土のボーリング調査および水質調査を実施した。ボーリング調査位置を図-4に、調査結果より想定される地質断面図を図-5に示す。

ボーリング調査および水質調査結果から、以下の理由により、褐色の滲出物は鉄筋の錆ではなく地下水由来の可能性が高いと考えられた。
