かんがい送水管復旧工事について

東日本旅客鉄道株式会社 非会員 ○櫻井勇也 非会員 當摩健志
正会員 山根 寛 正会員 家坂佑希

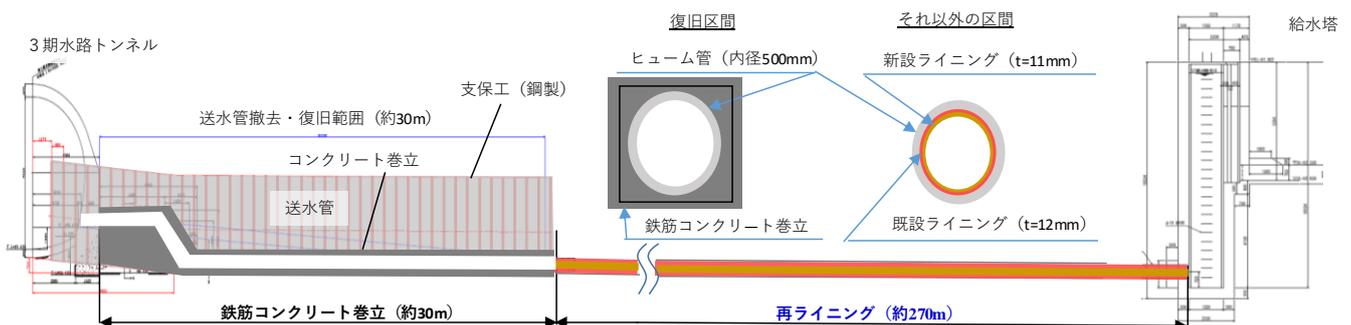
図-10 復旧計画

復旧の設計概略図を図-10に示す。復旧には水路トンネル側から約30m掘削し変状範囲の送水管を取替え、残りの約270mを再ライニングすることとした。

かんがい送水管呑口から約30m掘削後、基礎砕石、均しコンクリート、鉄筋型枠工、同種ヒューム管の設置を行い、設計強度 21N/mm^2 のコンクリートで巻立てを行った(図-15)。また約270mの再ライニングの厚さは、ライニング材の製作に時間を要することから、変状原因の特定に至ることができないため、被圧地下水の影響を考慮することとした。既設ライニング材の強度は経年劣化により低下していたと仮定し、変状発生時の地下水位は、管厚の設計に一般的に用いる強度計算式(チモチェンコの座屈式)により算出した。その結果、変状発生時の地下水位は静水圧で約29mとなり、再ライニングで使用するガラス繊維補強の曲げ弾性係数及び安全率を考慮し、再ライニング厚は11mmとした。

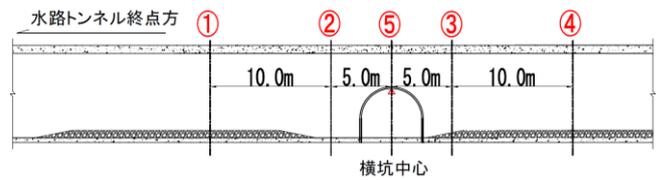
図-11 計測工設置位置図

掘削中の水路トンネル覆工の応力変化監視のため、**図-11** 及び**図-12** に示す箇所に、水路トンネル方向に全 5 断面にひずみ計及びプリズムを設置し、応力変化の常時監視及び 1 日 1 度トータルステーションによる内空変位測定を行った。また掘削する横坑方向にも約 5m 間隔で支保工頂部にプリズムを設置し、同様に支保工の沈下測定を行った。覆工応力変化の許容値の目安は、「既設トンネル近接施工対策マニュアル」¹⁾を参考にして、増加引張応力及び増加圧縮応力の許容値を、それぞれ 10kgf/cm^2 及び 50kgf/cm^2 に設定し。また変位量の許容値は「鉄道構造物等設計基準・同解説 基礎構造物」²⁾を参考にして、内空変位 28.4mm 、支保工沈下 14.2mm を許容値として設定した。施工中の応力変化の例として、断面⑤D の圧縮応力は許容値を超えることは無かったが、横坑掘削開始から増加した (**図-13**)。また断面②E 及び断面③E の引張応力が許容値程度まで上昇した。圧縮応力の増加の原因として、断面⑤の側壁コンクリートを撤去し掘削を行ったため、背面の土圧が断面⑤D に集中したと考えられる。引張応力の増加の原因については、断面②及び③のインバートコンクリートを復旧工事に伴い一部撤去したことにより、トンネルが内側へ閉合しようとしたためと考えられる。また内空変位については全断面で最大約 3mm であり、また支保工の沈下量は最大で約 4mm であった。

以上の測定結果より、施工期間中の水路トンネルは安定していたと言える。
