既設上路式鋼アーチ橋の斜材ガセットプレートの腐食性状調査

長岡技術科学大学 正会員 ○ 林 嶽 長岡技術科学大学 非会員 溝上 真琴
長岡技術科学大学 正会員 岩崎 英治 施工総合技術研究所 正会員 細川 裕紀
施工総合技術研究所 正会員 小野 秀一 長岡国道事務所 正会員 上坂 直泰
長岡国道事務所 正会員 難波 佑弥

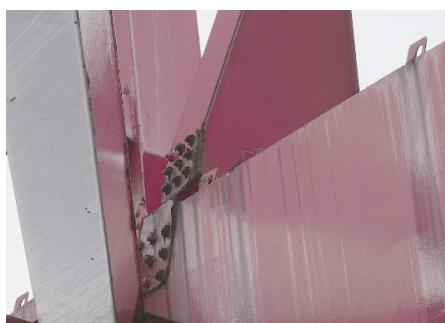
(a) 現地調査時

図-1、図-2 に、本研究での対象橋梁および測定した撤去ガセットプレートの詳細を示す。対象橋梁は、沿岸部近くに建設されている、図-1 に示すような上路式アーチ橋であり、建設から 60 年程度が経過しているため、腐食劣化が進行しており、これまでに様々な補修強工事が実施されている。斜材（図-1 の灰色）は耐震補強として設置された部材であり、設置後 35 年が経過している。また、箱断面部材であり、アーチリブと図-2 に示すガセットプレートを用いて、一面摩擦接合で設置されている。この斜材の設置後、アーチリブや端鉛直部材（青色）のコンクリート充填補強や、端部の斜材が設置されたため、本斜材にはコンクリートの死荷重分の軸力が作用していると考えられる。本研究で測定したガセットプレートは、P1 から支間側へ 3 つ目の斜材の接合部である。

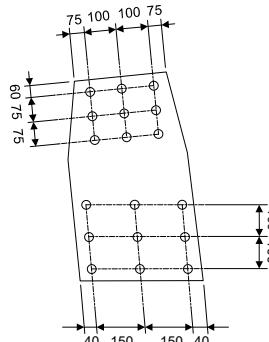
(b) ガセットプレート寸法

表-1より、ガセットプレートの残存断面積は、少しばらつきはあるものの約1300mm²であり、図-2(b)より、健全時のガセットプレートの断面積は約3150mm²であったため、約60%程度、断面が減少しており、上述した死荷重作用に加えて、腐食による抵抗断面の減少により、ガセットプレートの破断が生じた可能性が考えられる。他方、供用中の地震作用なども破断要因であるためこれらの影響やFEMによる継手耐力評価についても、引き続き検討を進める予定である。
