# 写真で見る河川工事の変遷 - 千曲川直轄改修百周年に寄せて -

明治・大正・昭和(30年代まで)の千曲川改修工事にかかる写真を取りあげ、当時の河川工法を見ていく。写真の数は限られているが河川工事にかかる工法を年代別に整理し、各々の写真を分析し考察を加えた。

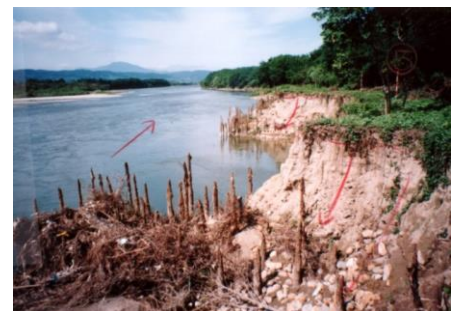
写真1 平成7年村山橋の上流で決壊した河岸から現れた杭出水制

河川工事の河岸掘削で、古い時代の並杭や水制が出現することがある。それを見ると杭同士をつなぐ水平材は見当たらない。そもそも用いていなかったか、腐食して見当たらないのか興味が湧いてくる(写真1)。

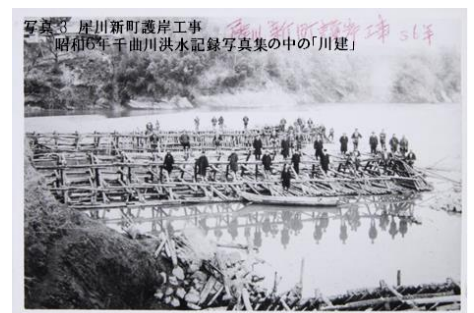
写真7 昭和24年 千曲川左岸60.0km~61.0km 柳原村河川復旧工事

さて、写真3は昭和6年犀川の新町護岸工事とある。おそらく犀川狭窄部、いわゆる犀川5ダムの区間と思われる。水面が非常に静かで映る人影も鮮明である。しかし5ダムの完成が最も早い水内ダムでも、着手は昭和14年であるから湖面ではない。水制の施工にあたって締め切りがなされていたのかもしれない。この写真では木材の柵(しがらみ)をもった木組み合掌杵の水制が写っている。この型そのものも珍しいし、その施工写真でもありとても貴重な記録であろう。写真7は昭和24年の千曲川左岸、長野市柳原での河川復旧工事とされている。木工水制の杭打ちのため櫓が立っている。あとの写真でもわかるが、千曲川では錘となるモンケン(木)を柱に抱かせ、それを櫓頂部の滑車(木)にロープで吊り下げ大勢の作業員で引き上げ、掛け声とともに手を離しモンケンを落とすことで杭を打ち込んだ。重いモンケン(木)を吊りあげるには大勢の人数が必要で、作業構台が組まれ周辺にも舟を浮かべて作業員を乗せた。木工水制の施工写真では舟が必ず写ってい

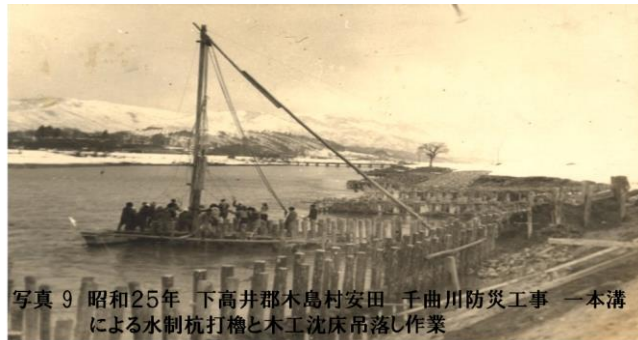
写真 9 昭和25年 下高井郡木島村安田 千曲川防災工事 一本溝による水制杭打櫓と木工沈床吊落し作業

る。陸上では事務所、飯場となる小屋やトロッコを引っ張る馬が見える。**写真 9** は昭和 25 年飯山市安田での施工写真である。杭を打つ櫓は 1 本で、陸地側から接木して斜に支える支柱が見える。作業構台に乗った大勢の作業員の手から緩んだロープ、杭頭に落ちたモンケンが絶妙のタイミングで写っている。**写真 10** は昭和 25 年犀川の河川復旧工事とある。犀川下流左岸であろうか。木工水制、並杭とともに牛枠が配置されている。法面には材料とした丸太が置かれている。丸太

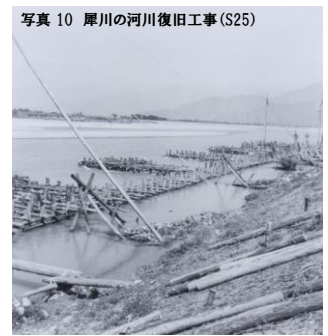
写真 10 犀川の河川復旧工事(S25)

の先端が切落しの小口となっていることから、杭の連結に使う水平材か牛枠の材料か。**写真 11** は昭和 27 年ころの千曲川右岸の福島災害復旧とある。モンケンにつながるロープの引手は 20 数人。20Kg/人の引手として 500Kg 余になる。近年の林野庁歩掛でモーターウィンチによる杭打ち歩掛り、木杭径 90 から 240mm でモンケンの標準重量は 500Kg とあり妥当なところか。**写真 13** は昭和 27 年千曲川右岸の牛島災害復旧工事

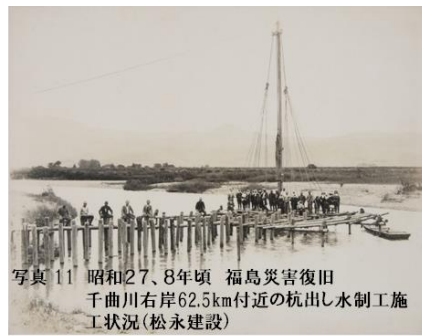
写真 11 昭和27、8年頃 福島災害復旧 千曲川右岸62.5km付近の杭出し水制施工状況(松永建設)

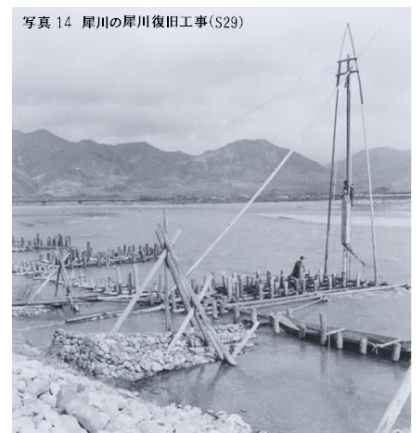
写真 14 犀川の犀川復旧工事(S29)

とある。杭打ち櫓の細部が見られる写真である。二本の櫓支柱は並杭の上部で固定されて垂直の支柱を支え、モンケンは2個所のガイドにより垂直支柱を滑るようだ。**写真 14** は昭和 29 年、犀川の復旧工事とある。杭打ち櫓の据付けをしているところか、作業員の一人がモンケンの上部で何やら作業をしている。そのモンケンの下には、これから打込む木杭が写っている。わかりにくいですが櫓上部から陸地側へワイヤーのようなものが写り、千曲川ではじめて写真に残ったウィンチによる杭打ちかもしれない。**写真 15** は昭和 34 年、南屋島護岸災害復旧工事とある。この工事では1列の並杭、また5列の水制ともにコンクリートパイルになっている。コンクリートパイル同士は上下流方向にコンクリート角材で連結されている。法覆工はカーテンプロックとなっており、コンクリート二次製品の普及があったことを物語っている。写真奥には杭打ちの櫓が見えており、カーテンプロックの 2 列目の留め杭を打っている。杭打ちはまだ重機によるものではなかったようだ。
