新潟県内での河川における水難事故発生状況の把握

北海道釧路工業高校 土木科 高松慶汰朗
 長岡市消防本部 ○ 勝俣博輝
 長岡技術科学大学・環境社会基盤系 正会員 犬飼 直之

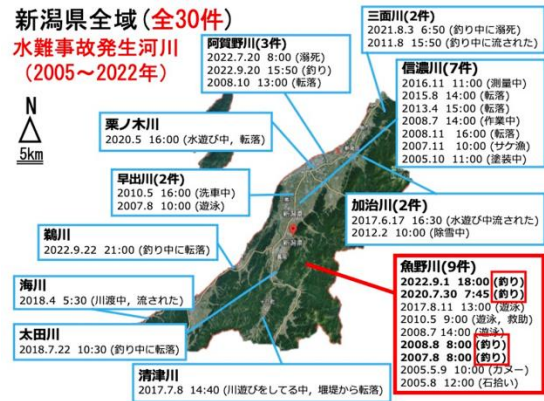
図-1 河川における水難事故事例

新潟県によると⁴⁾、一級河川数767河川、二級河川数400河川であり、総延長は4,895.6kmである。この河川で、2000年から2022年の間で30件の水難事故が発生した。図-1に河川域における水難事故の発生河川および発生年月日を示す。図より、事故発生時期や時間帯にはばらつきがある。図-2に年齢別の状況を示す。図より、18歳以上の成年が全体数の40%、61歳以上の高齢者は27%、17歳以下の未成年は33%であった。

抽出された事故のうち、事故発生数が多い河川は、図-1および図-3に示すように、魚野川で全体数の30%、信濃川で23%、阿賀野川で10%であった。事故発生原因を図-4に示す。図より、釣行中が11件、作業中

11件, その他(散歩等)13件であった。釣行中の事故は, 河川に入水した際に流され溺水する事例が多く, 図-1によると夏季から秋季にかけての鮎釣りの時期に発生している。作業中の事故では, 信濃川で打ち上げられる花火の準備中, 長生橋や大手大橋の補修工事中に事故が発生している。作業員はウエットスーツ着用, ライフジャケット未着用で作業を行っていたため, 救助が間に合わなかった。散歩中の事故では, 高齢者や外国人の転落による事故が多く, 河川増水時に様子を見に行ったりしたことや, 降雪時の視界不良によるもの, 除雪作業時に誤って転落して溺水した事例もある。

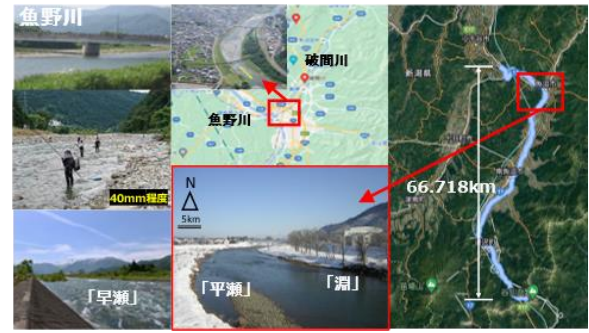
図-5 魚野川調査区域

図-5に魚野川の調査区域を示す。新潟県魚沼市から湯沢町を流れる流域であり, 新潟県内でも規模が大きい河川である。ここでは, 溪流や瀬などにおける釣行中の事故が多発している。溪流での事故では岩からの滑落が考えられ, 瀬での事故では足場が悪い中で流される事故が考えられる。魚野川での中央粒径は40mmとされており, それによる安息角は $30^{\circ} \sim 36^{\circ}$ となる。

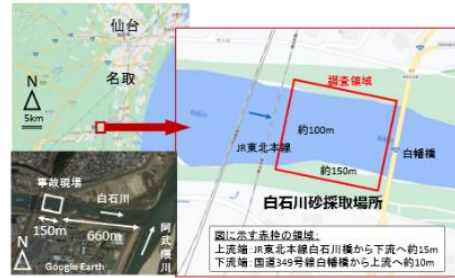
図-6 白石川調査区域

図-6に, 宮城県白石川⁵⁾での調査区域を示す。現場は白石川が阿武隈川と合流する約700m手前である。ここでは川岸から沖へむけて延伸する砂嘴付近で事故は発生した。砂嘴の川岸付近では透明度の高い遠浅地形であるが, 先端部では急勾配地形である。ここでは, 流れの乱れで水面から下の状況を把握できずに, 遠浅地形が継続すると誤認しやすい地形状況であった。図-7に事故現場の底質の中央粒径などを示す。ここでの中央粒径は0.55mmであり, 安息角は 30° 程度であった。これらより, 急勾配地形では, 比較的細かい砂であり, ほぼ安息角勾配であったため, 踏み込むと底質が崩壊・沈降する状態であり, 足元が不安定な状況であった。

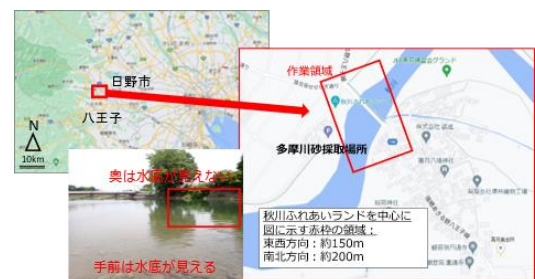
図-8 多摩川調査区域

図-8に、東京都日野市多摩川水系秋川での調査区域を示す。場所は多摩川と秋川が合流する約1 km 上流であり、現場では、下流側に堰があり、秋川へ小河川が流入する地形となっている。ここでは堰の影響で流れは停滞気味である。河岸付近では遠浅の地形に見えるが、河川中央付近では水面反射や透明度の問題で水底が見えず、遠浅が継続する地形と誤認しやすい地形であった。図-9に底質の状況を示す。ここでは、底質の粒径は礫や砂が混合し不均一であったが、中央粒径2.80 mm であり、安息角は30° ~35° であった。

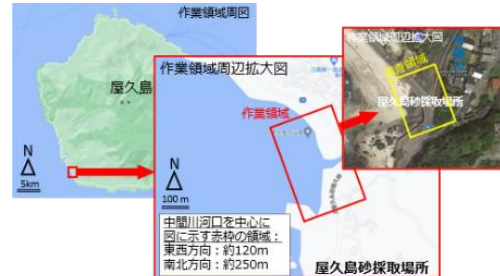
図-10 中間川調査区域

図-10に鹿児島県屋久島町中間川の調査区域を示す。調査現場は屋久島の中間川の河口から約30 m 上流である。河岸の砂で急勾配地形が形成されており、ここで事故が発生した。図-11に事故現場の底質の中央粒径などを示す。ここでの中央粒径は1.35 mm であり、安息角は30° 程度であった。ここでは、透明度高く河岸から水底の状況を見ることは可能であるが、ほぼ安息角となる急勾配地形であるため、足を踏み入れると斜面は崩壊しやすい状況であった。
