橋梁定期点検調書を用いたコンクリート構造物の早期劣化傾向の詳細な検討

長岡工業高等専門学校 高野莉杏
長岡工業高等専門学校 正会員 井林 康

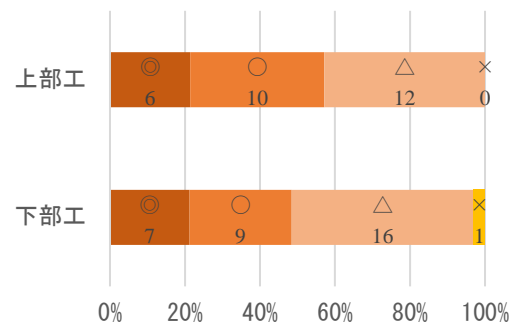
図-1 上部工と下部工における各記号の橋数 (旧)

と付いた橋梁は図-1より28橋(上部工:12橋、下部工:16橋)であった。

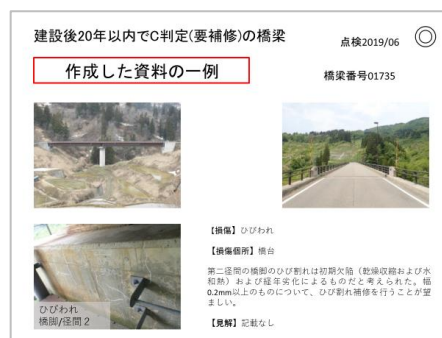
図-2 作成した資料の例

本研究では、既応の研究¹⁾で対象とした28橋それぞれの点検調書のデータに加え、その前後の年代の点検調書のデータを用いた。それぞれ、橋梁点検調書内の「損傷写真」の図と「所見・見解」、「総合調査結果」、「損傷図」のテキストと照らし合わせ、図-2に示すような資料を作成し、早期劣化の傾向を検討した。また、それぞれ古い年代の点検調書からは

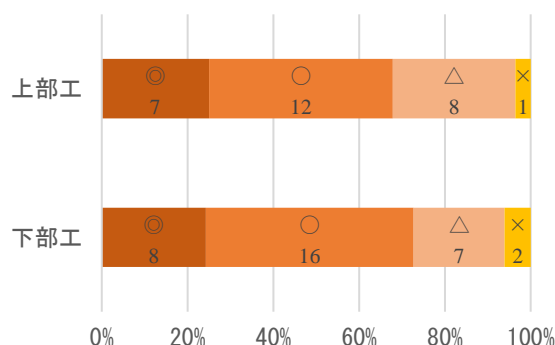
図-3 上部工と下部工における各記号の橋数（新）

橋梁ごとに損傷判定記号を改めて分類した結果を図-3に示す。施工の不具合による損傷を有する橋梁の割合は少なく見積もっても上部工で68%、下部工で73%が施工的不具合によるものと判断できた。

定期点検調書内の「所見・見解」、「総合調査結果」のテキストから新たに施工の不具合による損傷を有する橋梁が確認され、「◎」と新たに付いた橋梁が、上部工、下部工でそれぞれ1橋ずつ増加した。しかし、建設時からの損傷の存在や劣化の進行が見られた損傷は少なかった。

「損傷図」テキストや「損傷写真」の図より、施工の不具合による損傷の傾向が判明した。ひび割れにおいては、鉛直方向は水和熱や乾燥収縮によるもの、水平方向はコールドジョイントによるもの、剥離・鉄筋露出やうき、錆を伴う漏水・遊離石灰においては、かぶり不足が多く見られた。このことから、「○」と新たに付いた橋梁がそれぞれ上部工で2橋、下部工で7橋増加した。
