国道18号妙高大橋のニューマチックケーソン基礎の施工について

国土交通省 北陸地方整備局 高田河川国道事務所 工務第二課
 ○中 友太郎 鈴木 拓也 健名 政博

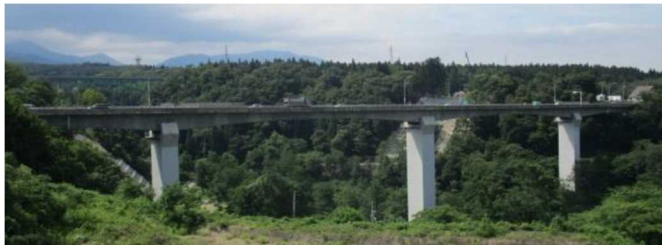
写真-1 妙高大橋（現橋）

国道18号妙高大橋は新潟県妙高市に位置し、一級河川太田切川に架かる橋長300mの4径間連続PC箱桁橋である(写真-1)。本橋は1972年にプレキャストセグメントカンチレバー工法によって架設され、約47年間に亘り主要幹線道路として供用されてきた。しかし、コンクリートのひび割れや鉄筋の露出・発錆、箱桁下面のPC鋼材の一部が破断するなど劣化損傷が進行したことに伴い、現橋の上流に新橋を架替えるものである。今回は、このうち現在施工中のP1橋脚基礎工事について報告する。

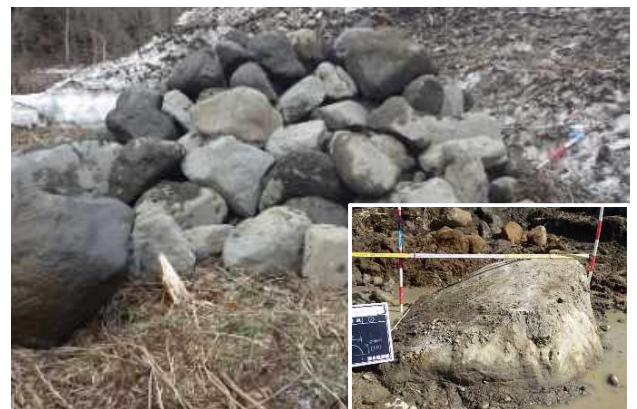
写真-2 地表面より掘り出された玉石

前述のように掘削地盤には地表面から玉石が多く認められ(写真-2)、ケーソン掘削時において刃先下に玉石が存在した場合、ケーソンに偏心(位置ずれ)が発生するだけでなく、刃先端に局所的な集中荷重が作用して損傷や変形が発生する懸念があった。

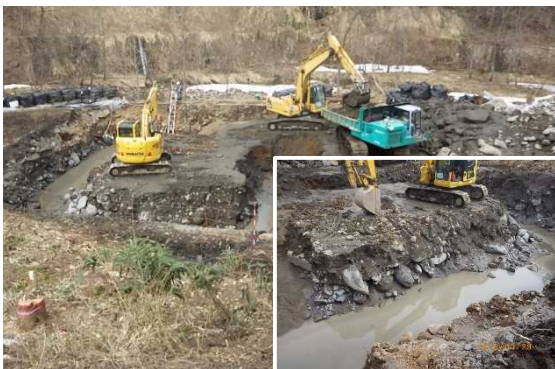
写真-3 ケーソン刃先下の先行碎石置換

本工事では、ケーソン工事に先行して、刃先下に存在する玉石を掘削・撤去し、碎石に置換した。置換する深度はケーソンの重心位置となる底版が地表面以下となる深度(GL-4.0m)までとした(図-6、写真-3)。

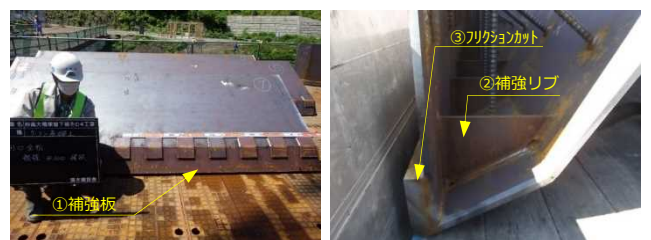
写真-4 刃先先端の補強

本工事では、前述の対策を両方実施した。まず、刃先先端は標準的に用いられる補強版と補強リブの設置間隔を通常の 600mm から 300mm の半分としたうえで、先端のフリクションカット幅を増やして刃先先端の座屈を防止した(図-7、表-2)。さらに、ケーソン掘削の過程で刃先下に玉石が確認できた場合、刃先下を火薬にて先行発破することで、刃口との干渉を防止した(写真-4,5 図-8)。

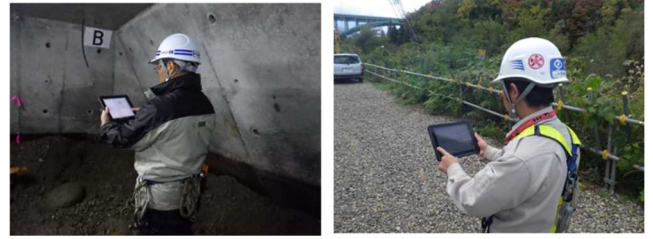
(a)圧気作業室内 (b)現場の外(夜間・休日も可)

また、この監視モニター画面は、圧気作業室に設けた Wi-Fi 環境によりショベルオペレータがいつでも確認できるとともに、休日等の場合でもインターネット通信を利用して確認できるよう通信環境とタブレットを整備した(写真-7)。

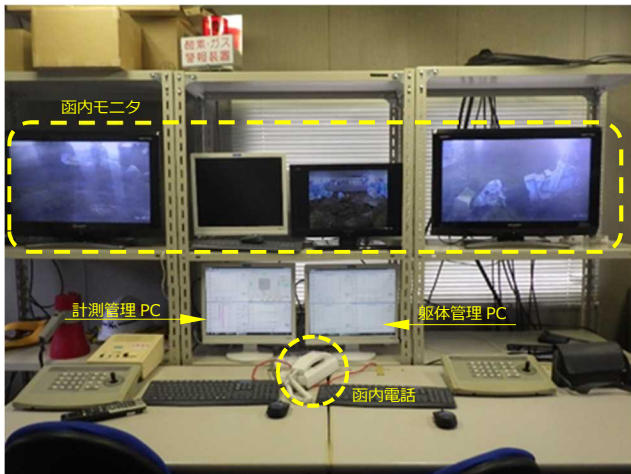
写真-6 計測管理室のモニタ類

ニューマチックケーソン工事では、一般的に沈下掘削中の姿勢や作業室内の気圧のリアルタイム計測を行い、その都度状況を監視しながら掘削管理が行われている。本工事でも、ケーソン躯体に計測機器を設置し(図-9)、これらの計測値を地上に設けた管理室の監視モニターに集約し、リアルタイムに表示させることで、全計測値を一体的に捉えた総合的な沈下管理を実施した(写真-6)。
