# マイクロ波の反射強度に基づく実河川の水位の推定

新潟大学工学部工学科社会基盤工学プログラム  
新潟大学大学院自然科学研究科  
新潟大学災害・復興科学研究所

○大原 由暉  
学生会員 茂木 大知  
正会員 安田 浩保

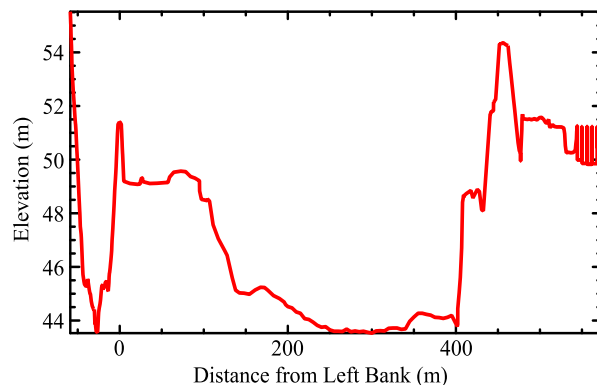
図-4 河道の横断面図

図-3 は、2020 年 4 月 10 日及び 2020 年 7 月 9 日の反射強度データに基づき検出された水際の比較をしたものである。表 1 に示すように、水位が高い 2020 年 7 月 9 日の方が左岸側で水際が広く検出されていることが確認できる。右岸側に大きな違いが見られないが、図-4 の横断図に示すように、堤防の傾斜が大きいために、水位の上昇に対して平面的な変化が少なかったからと考えられる。

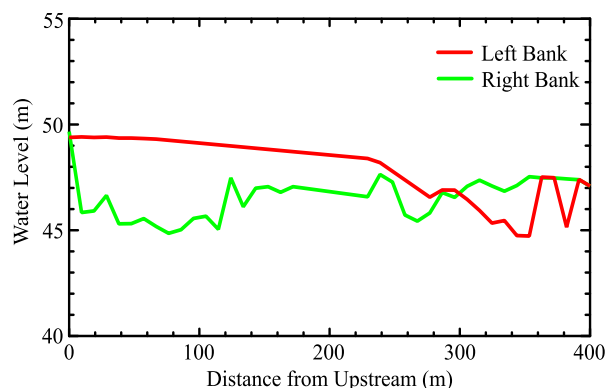
水位の推定は範囲内において、右岸・左岸に分けて行い、およそ 10 m ごとに移動平均化した結果が図-5 及び図-6 である。図-3 の両日で検出された水際の違いが顕著であった左岸側において、水位も大きく異なる結果となったが、検出された水際の違いが小さかった右岸側については、水位に大きな違いが見られなかった。

図-6 2020/7/9 における推定された水位

水位観測所からおよそ 300~400 m 程度離れた地点である図-5 及び図-6 の 400 m 周辺で推定された水位と、表 1 の実測された水位を比較してみると、左岸側では両日ともにおよそ妥当な値と言える。

右岸・左岸に共通して存在する水位が急変している地点については、検出された水際の精度が十分でなく、傾斜が大きい箇所で誤差が生じていることが原因と考えられる。特に堤防の傾斜が大きい右岸側でその傾向が顕著である。また、そもそもの地形が凹凸を含んでいる可能性があることも原因として挙げられる。
