# 岸壁の床版を取り外して点検できるリプレイサブル棧橋の試験導入について

北陸地方整備局 新潟港湾空港技術調査事務所 非会員 ○佐野 新  
 北陸地方整備局 新潟港湾空港技術調査事務所 非会員 志賀 守  
 北陸地方整備局 新潟港湾空港技術調査事務所 非会員 百海 郁弥

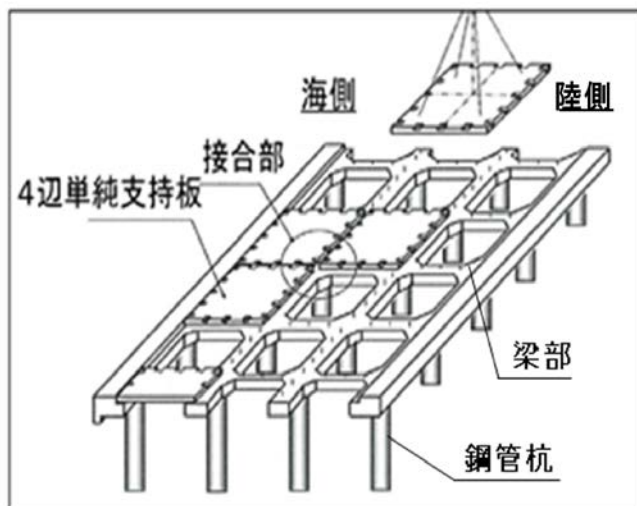
図-1 リプレイサブル棧橋イメージ図

リプレイサブル棧橋は、棧橋上部工の床版をプレキャスト構造とし、従来取り外しを考慮せず固定していた個々の床版を取り外し可能とするものであり、港湾構造物の建設費、維持管理費をライフサイクルコストの面から低減させることを目的として、国立研究開発法人 海上・港湾・航空技術研究所港湾空港技術研究所（以下、港空研）及び一般社団法人日本埋立浚渫協会（以下、埋浚協会）による共同研究が行われ、実験室レベルで導入可能との確認がなされている技術である（図-1）。

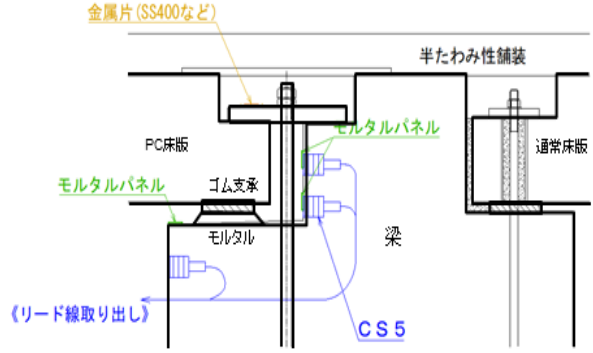
図-5 B-B断面図 (B部：舗装埋設型座金)

リプレイサブル床版を固定する座金部を2方式とし、鋼板で蓋をして舗装で覆う「舗装埋設型座金」方式をB床版に適用させ、また、座金部を路面から開閉可能な蓋を取り付けて蓋を開放することで床版を締結しているナットを点検できるようにした「箱型座金」方式をC床版に適用した(図-5, 6)。

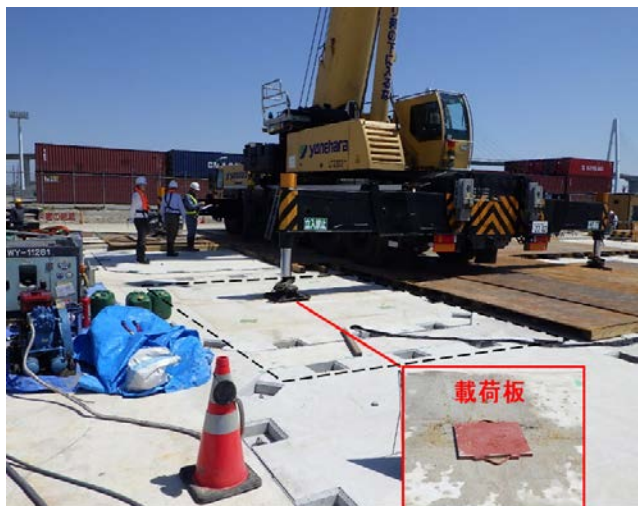
写真-1 静的載荷試験実施状況

静的載荷試験は、220t吊トラッククレーンを使用して行った。リプレイサブル床版 (C床版) と通常床版 (A床版) を対象に、各床版中央部 (50cm角の載荷板上) に段階的に荷重を載荷させ、最大55tf (≒539kN) の集中荷重をそれぞれ載荷させた。実施状況を写真-1に示す。

床版中央の下側鉄筋、接合部のアンカーボルトにひずみ計を設置して、荷重載荷時のひずみを計測した。

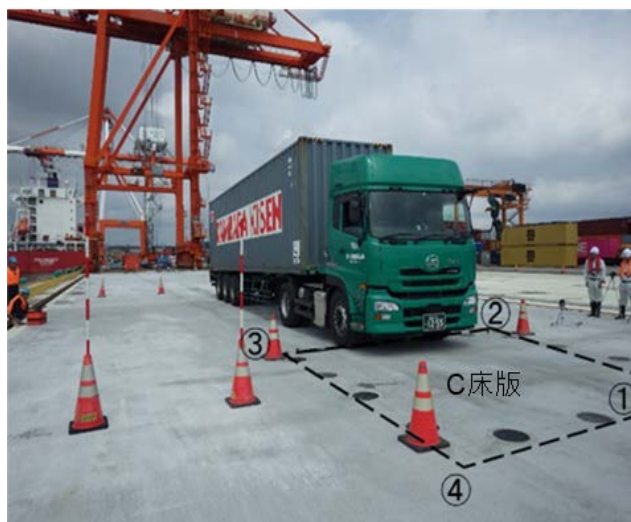
写真-2 動的載荷試験実施状況

動的載荷試験は、40ftコンテナ(空コンテナ)を積載したトレーラー車を用いて行った。舗装目地の境界において、トレーラー車の通行等による床版のずれ等を確認するため、目地幅の計測とトータルステーションによる動態観測を実施した(写真-2)。

その結果、試験実施前後に計測した舗装目地部の幅に違いは確認されず、また、トータルステーションによる動態観測においても、車両走行時(通過時・停車時)に座標変動は終始確認されなかった(=0.000m)。

よって、梁と床版を剛結しなくても、座金方式による接合により、床版の変動が無いことが確認された。
